APPLICATION STORY

Infrarotkamera der ThermoCAM P-Serie von FLIR Systems zur Instandhaltung von Pumpwerken für den Hochwasserschutz eingesetzt

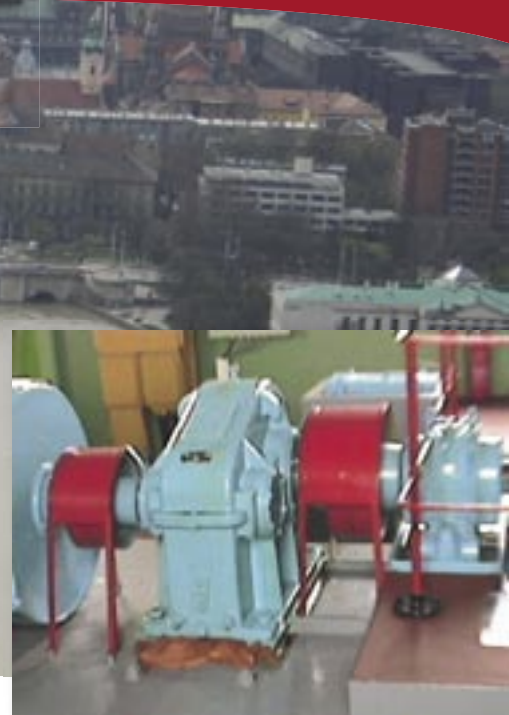
◆ Maschinen im Pumpenhaus

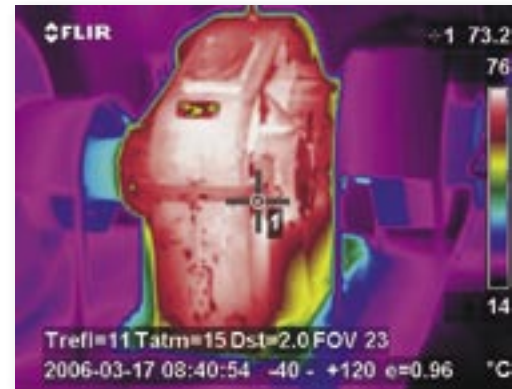
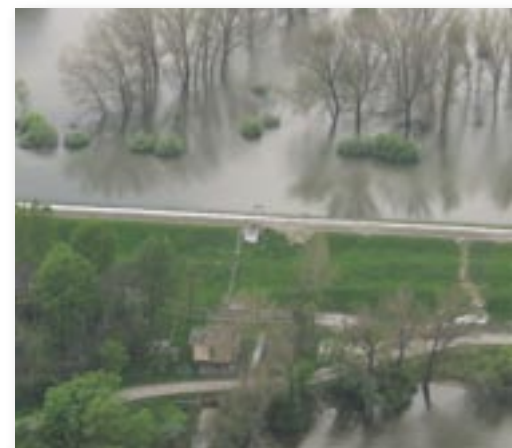
Pumpenanlage unterhalb des Wasserniveaus und hinter Sandsäcken

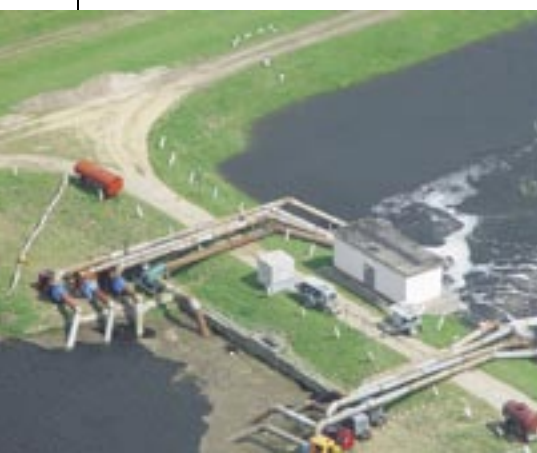
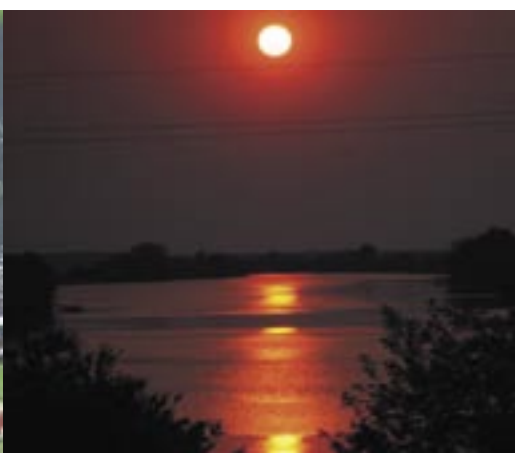
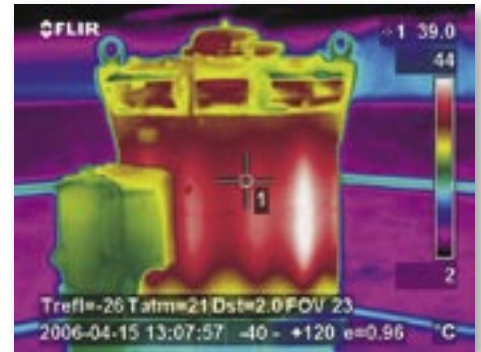
Provisorische Pumpenanlage an der Stelle, wo das Hochwasser auf das Binnenwasser trifft

◆ Pumpenanlage im Freien

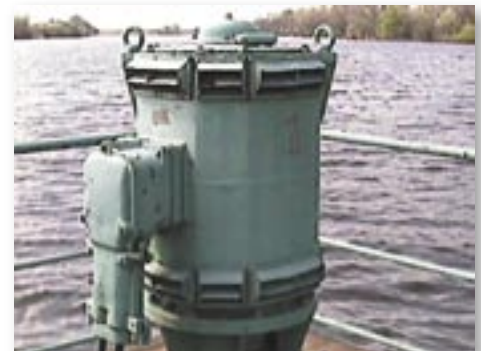
Pumpwerk hinter dem Deich
